Приложение № 2
к приказу управления по охране объектов
культурного наследия Калужской области
от «13» октября 2021 г. № 189

Наименование предмета охраны	Изображение предмета охраны	Расположение предмета охраны	Краткое описание предмета охраны
<p>Местоположение и градостроительные характеристики здания</p>

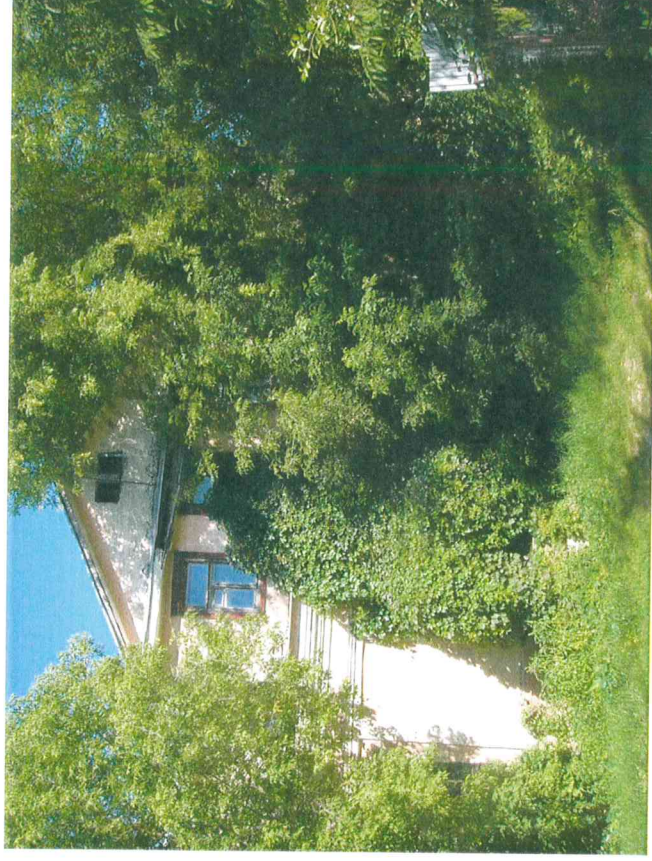
Общий вид с юго-востока

Прямоугольный в плане первоначальный (основной) объем одноэтажного кирпичного здания с цокольным этажом в юго-западной части (на понижении склона) вытянут по оси юго-запад – северо-восток; надстроен взаимно перпендикулярными мезонинами (деревянными, оштукатуренными).

К северо-восточному фасаду примыкает более узкая поздняя пристройка: прямоугольная в плане, вытянутая по оси юго-восток – северо-запад; первый этаж – кирпичный, второй – деревянный. Под пристройкой устроен подвал.

Конструкция крыши первого этажа первоначального объема – вальмовая, у мезонинов – двухскатная, у пристройки – односкатная. Характер кровельного покрытия – железные листы, соединенные в фальц.

На скатах мезонина, устроенного над продольной осью основного объема расположены три печные трубы.

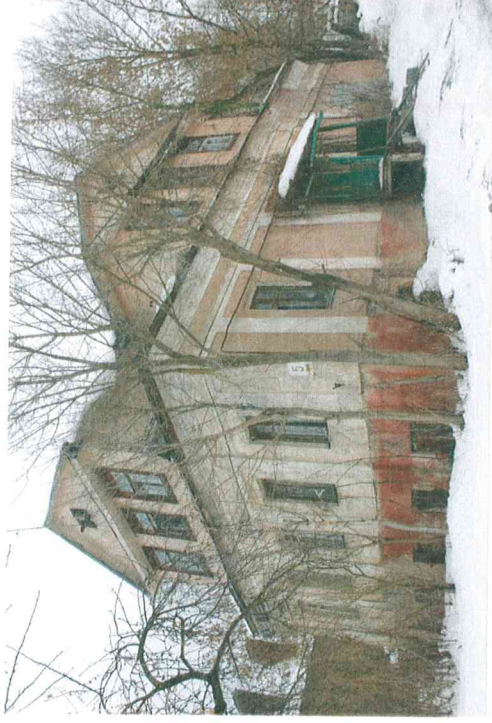
Фото 1. Общий вид с юга. Фото 2019 г.

Главный фасад в уровне цокольного и первого этажей – пятиосный. По его оси, в ширину ризалита, расположен трехосный ризалит. Объем цоколя венчает профилированный раскрепованный карниз (фото 1).

В вертикальной плоскости в уровне первого этажа фасад фланкирован лопатками с существенным отступом от углов; ризалит фланкирован и расчленен лопатками. Венчает первый этаж многообломный раскрепованный карниз с широким фризом (фото 1, 3, 4).

Объем трехосного мезонина венчает простой оштукатуренный карниз, фронтоном мезонина – простой деревянный карниз (фото 1).

Современный фасад основного объема – четырехосный, причем ритм осей неравномерен. Оси оконных проемов в уровне цокольного этажа и первого этажа совпадают (фото 1, 5).

Объем цоколя венчает профилированный карниз. В вертикальной плоскости левый фланг и центр фасада первого этажа неравномерно расчленены лопатками; фланговая лопатка расположена с отступом от угла (фото 1, 6).

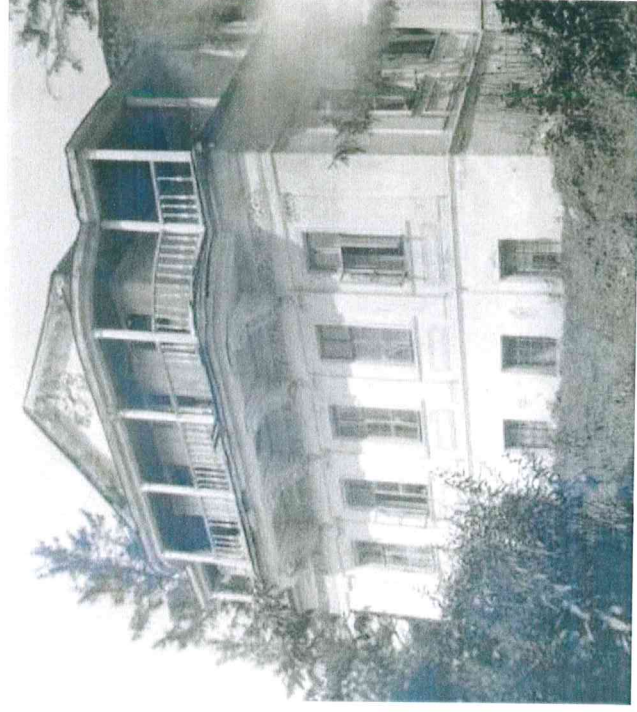
Фото 2. Юго-западный фасад. Вид с юга. Фото начала 1920-х гг.

горизонтальные ниши, обрамленные профилированной рамкой. Профилированные наличники оконных проемов первого этажа. Балкон мезонина, с площадкой в ширину пяти оконных проемов первого этажа, имеющей скругленные углы, оформленной профилированным карнизом. Четыре S-образных кронштейна, несущие балкон, соосные лопаткам ризалита, оформленные растительным орнаментом и розетками в нижней и верхней частях. Деревянные, круглые в сечении колонны, несущие козырек балкона, а также крыши террас, фланкирующих балкон. Козырек балкона – односкатный, со скругленными углами, крыши террас – двухскатные. Балкон и террасы обнесены деревянной балюстрадой с перилами. Козырек балкона и крыши террас оформлены простым деревянным карнизом. Тянутые наличники оконных проемов и балконной двери мезонина. В тимпане фронтона мезонина располагается крупный рельеф (лепнина). Фронтон мезонина венчал профилированный карниз, поддерживаемый мутулами (фото 2).

<p style="text-align: center;">Фото 7</p>		<p>В подоконном пространстве первого этажа, соосно оконным проема, были устроены горизонтальные ниши, обрамленные профилированной рамкой. Профилированные наличники оконных проемов первого этажа. Тянутые наличники оконных проемов мезонина. Фронтон мезонина венчал профилированный карниз, поддерживаемый мутулами (фото 2).</p>
<p>Композиция и архитектурно-художественное оформление фасадов</p>

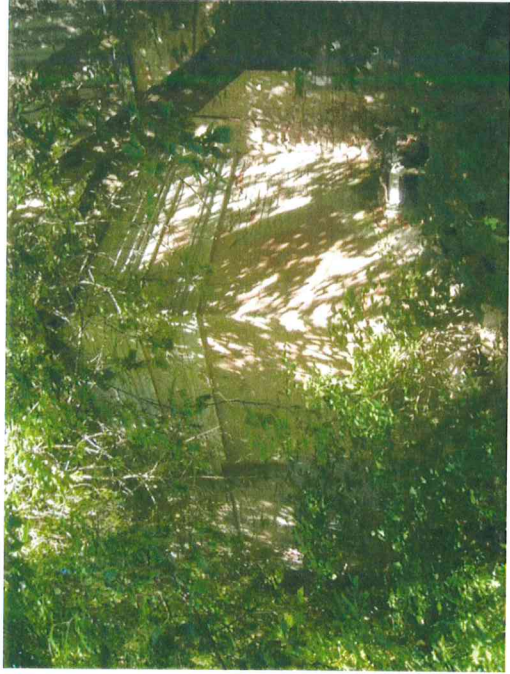
<p style="text-align: center;">Фото 8. Восточный угол здания: правый фланг юго-восточного фасада и левый фланг северо-восточного фасада</p>	<p>Северно-восточный фасад основного объема с пристройкой</p>	<p>Первый этаж основного объема увенчан многообломным карнизом с широким фризом идентичный карнизу главного фасада. Объем ризалита завершен простым деревянным карнизом. Объем пристройки имеет одноосные северо-западный и юго-восточные фасады; завершен простым широким карнизом. Фронтон мезонина увенчан простым деревянным карнизом (фото 8 – 11).</p>

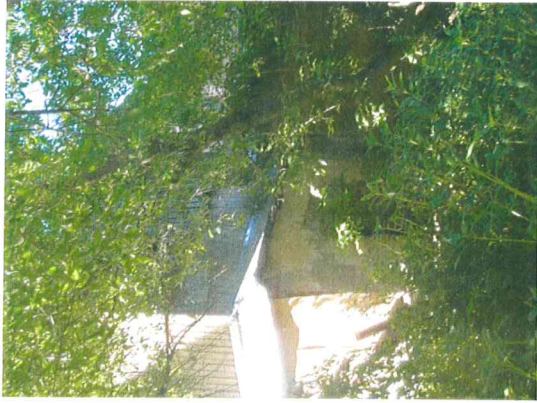
<p>Композиция и архитектурно-художественное оформление фасадов</p>	<p>Фото 12. Общий вид с запада. Фото 1948 г.</p>

<p>Северо-западный фасад основного объема</p>	<p>Изначально, фасад – семиосный в уровне первого этажа. Имеет профилированный докольный карниз. В вертикальной плоскости расчленен лопатками. Причем фланговые лопатки расположены с существенным отступом от углов объема. Первый этаж увенчан многообломным карнизом с широким фризом. Объем трехосного мезонина венчает простой оштукатуренный карниз, фронтон мезонина увенчан простым деревянным карнизом (фото 12 - 15).</p>

Утраченными элементами декора являются: декор лопаток, членящих объем в уровне первого этажа; горизонтальные ниши, располагавшиеся в подоконном пространстве первого этажа; лепнина в поле фриза венчающего карниза; тянутые наличники оконных проемов мезонина; декор венчающего карниза мезонина. Указанные элементы идентичны декору главного, юго-западного фасада. Также утрачен входной объем в цокольный этаж, располагавшийся на правом фланге северо-западного фасада, имевший входную дверь по юго-западному фасаду и скошенную односкатную крышу (фото 12).

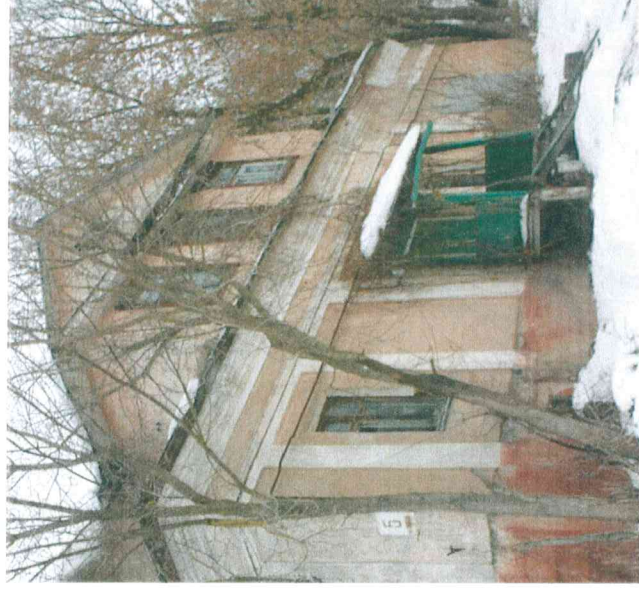
Фото 19. Юго-восточный фасад. Вид с юга. Фото 2019 г.

Семь прямоугольных оконных проемов, в том числе, одно – на левом фланге цокольного этажа, два – первого этажа, три оконных проема мезонина. Прямоугольное слуховое окно в поле фронтона ризалита (фото 19 – 21).

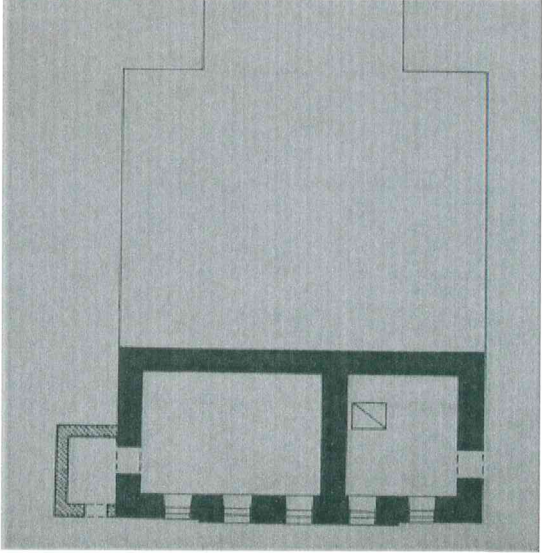
<p style="text-align: center;">Фото 28</p>	<p>Цокольный этаж расположен под юго-западной частью основного объема здания. В плане представляет собой два помещения с отдельными входами по юго-восточному и северо-западному фасадам. Дверь по юго-восточному фасаду ныне заложена и обращена в оконный проем. По северо-западному фасаду существовал входной объем 1890-х гг., ныне разобранный (фото 28).</p>

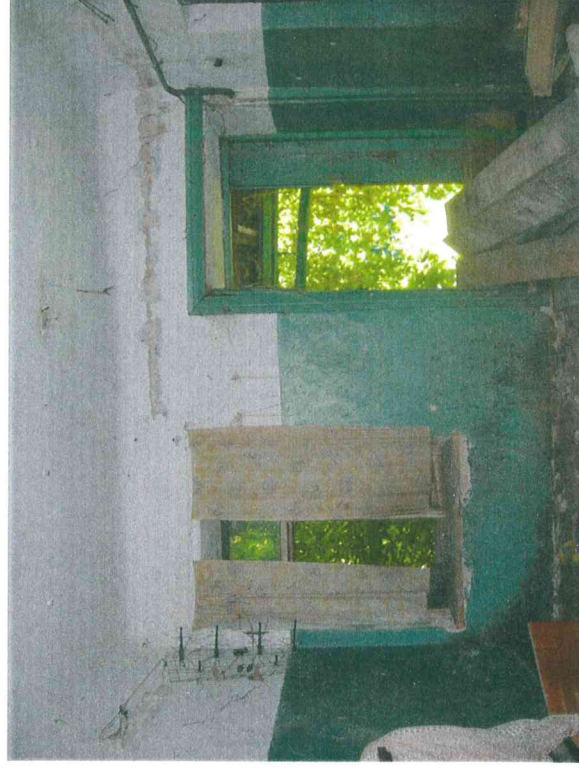
Фото 30. Коридор: парадные сени. Вид с северо-запада

Парадные сени с междуэтажной лестницей (ныне разобранной) располагались в юго-восточной части коридора (фото 30).

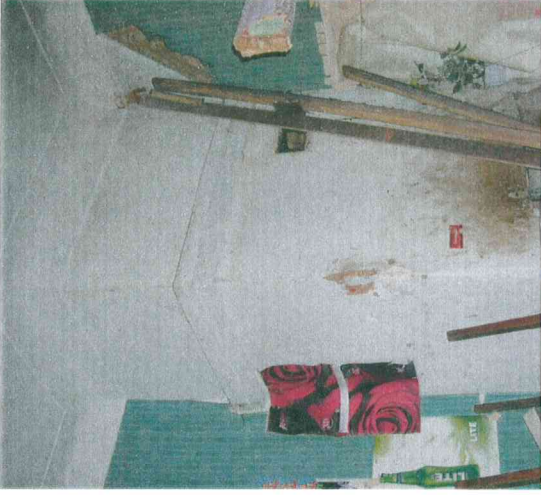
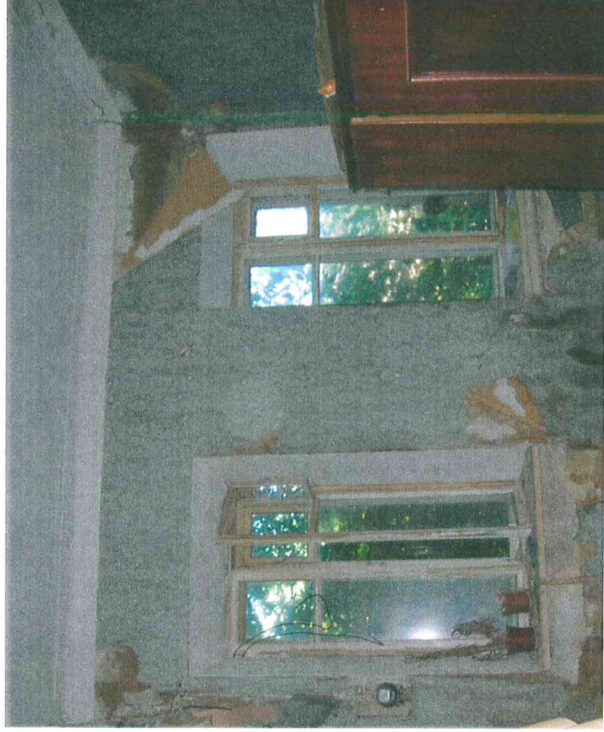
По главному (юго-западному) фасаду располагались два парадных помещения, в них сохранились тянутые потолочные карнизы. В помещении, расположенном в южном углу здания, сохранилась первоначальная отопительная печь (фото 31, 32).

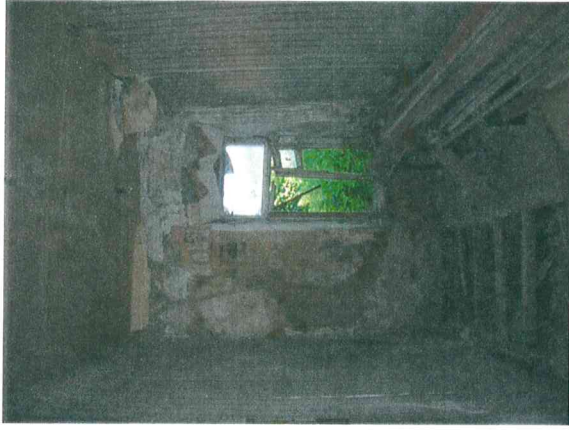
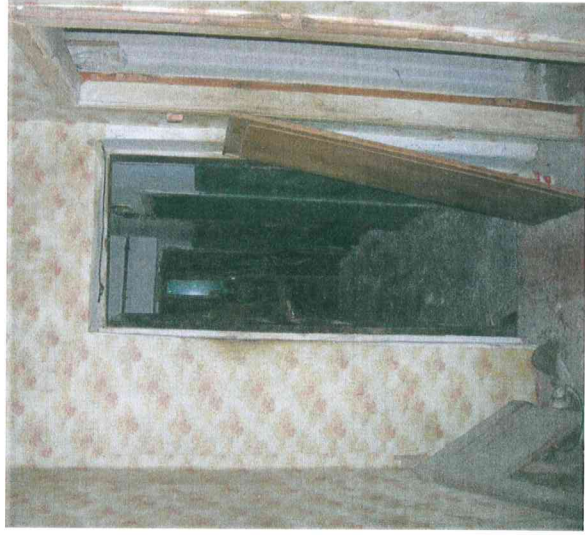
Два помещения в северо-восточной части здания были служебными (фото 33, 34).

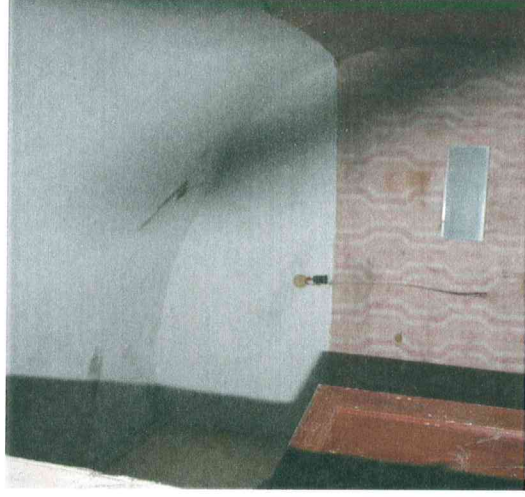
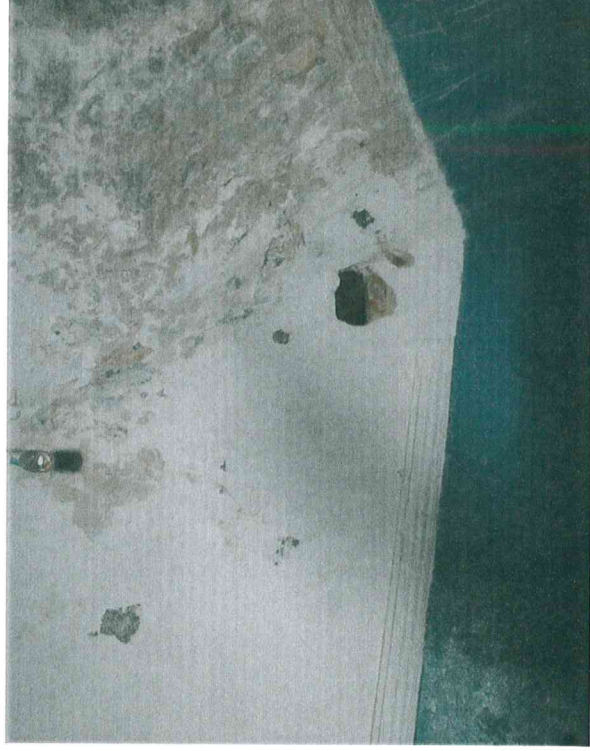
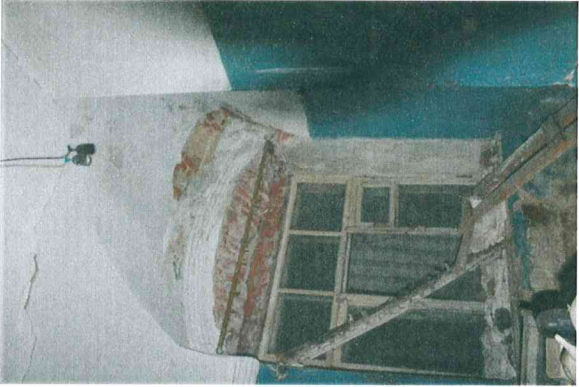
Одно из них, расположенное в восточной части, является самым старым объемом, существовавшим до перестройки здания в 1890-е гг. Здесь сохранился коробовый свод с торцевым лотком, а также распалубка над оконным проемом, прежде имевшим сегментную перемычку. Сохранился профилированный фрагмент наличника окна, а также профилированный карниз, членящий стены помещения в уровне пят оконной перемычки (фото 35 – 38).

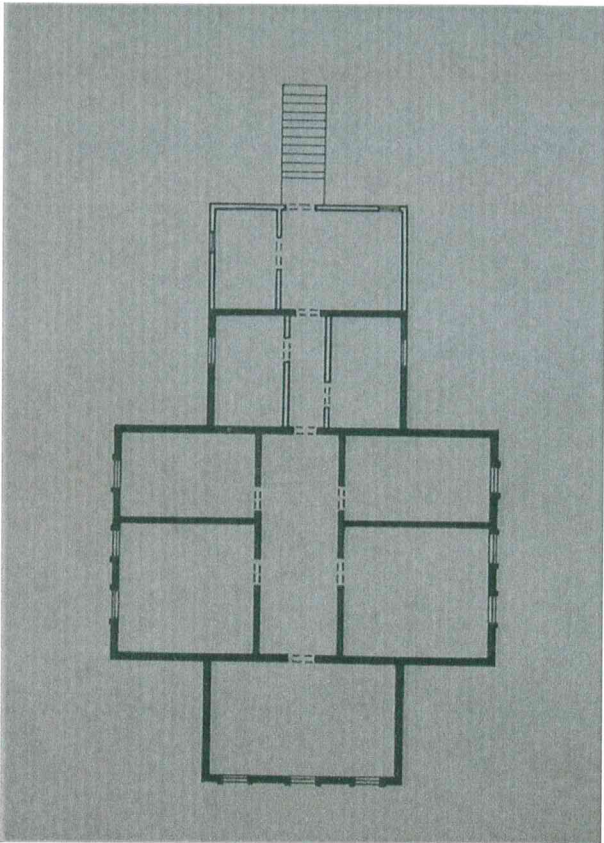
<p data-bbox="1436 1321 1476 1444">Фото 40</p>	<p data-bbox="737 683 766 840">Мезонины</p> <p data-bbox="737 85 1332 616">Планировочная схема второго этажа, - мезонинов, - строго коридорная. В юго-восточном мезонине располагалась междуэтажная лестница (ныне разобрана). Вдоль продольной оси здания находился коридор, из которого дверные проемы вели во все помещения мезонинов. Объемы юго-восточного и северо-западного мезонинов были разделены продольными перегородками на два неравных по площади помещения (фото 40).</p>
